Produktvorstellung RTW Typ C auf Sprinter VS 30

Technische Daten Fahrzeug

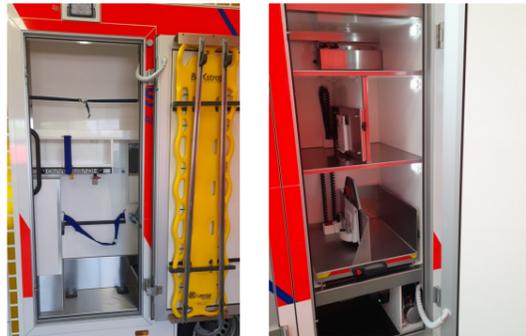
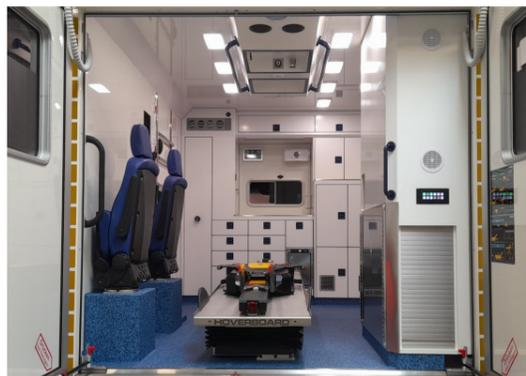
- Wand- und Deckenaufbau mit integrierten Aluminium - Profilen (ALU – Gitterkäfig).
- Wände ganzflächig verstärkt. Die Montage von Geräten ist an jeder Stelle im Fahrzeug möglich.

- Der Kofferaufbau ist auf unterschiedliche Baumuster wechselbar
- Automatische 90° Hecktürarretierung mit Gasdruckdämpfern
- GSF-Spoiler – Aufsatz mit verschließbarem Helmstaufach im Fahrerhaus
